秦巴公司路域环境整治提升 工作简报

第一期

四川秦巴高速公路有限责任公司

二〇二三年四月

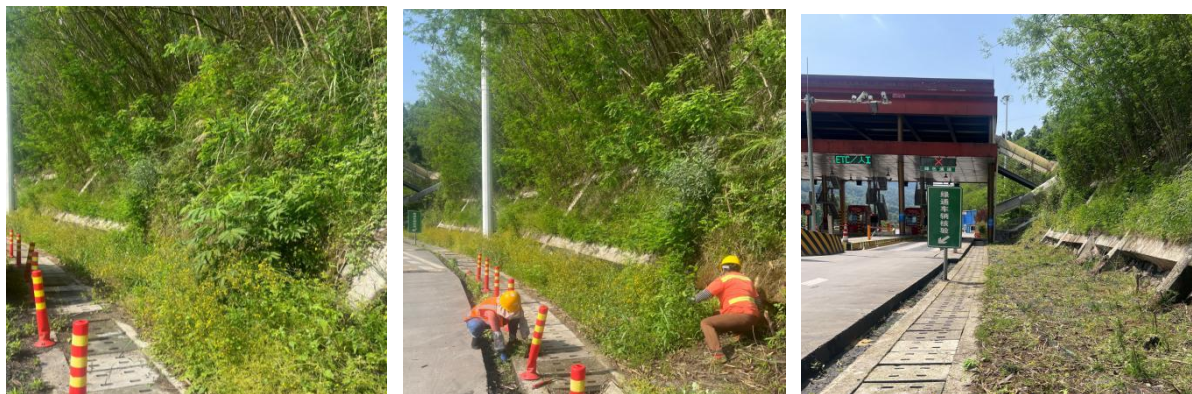
巴陕段 K320 处清理杂草

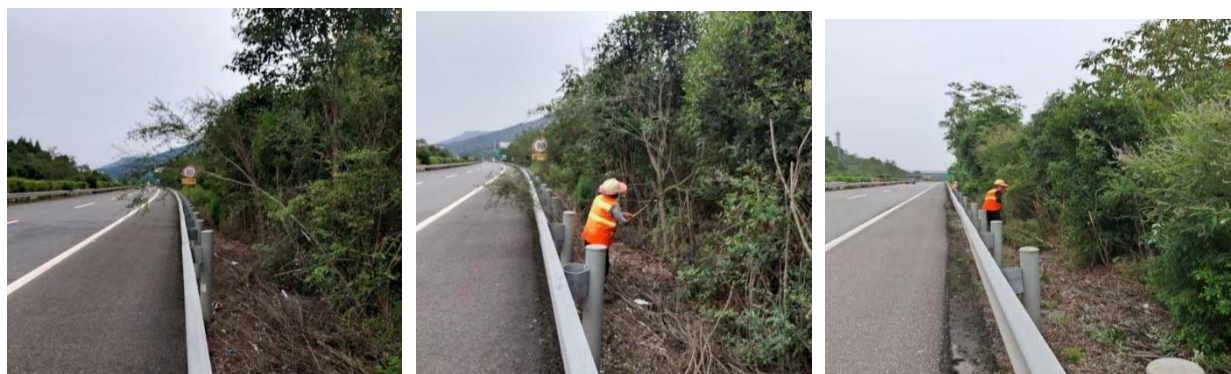
广巴段 K424+400-K481+109、K0-K19+456 处路侧修枝

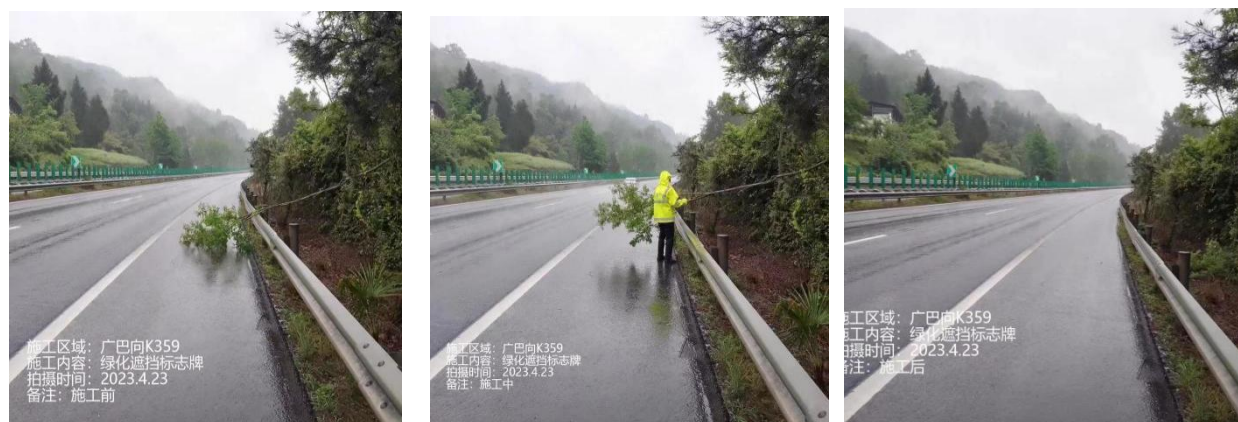
广巴段 K341+409-K370+000 处路侧修枝

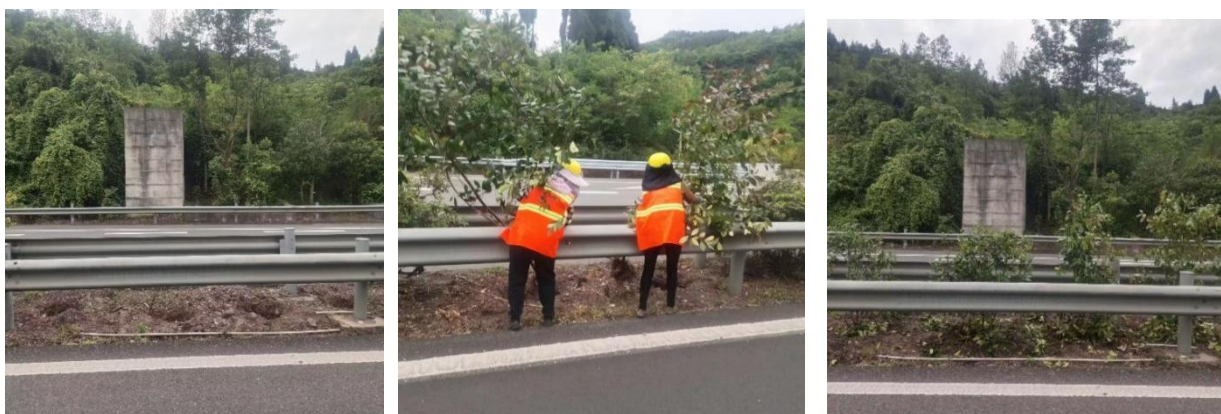
广巴段 K424+400-K481+109、K0-K19+456 处补栽苗木

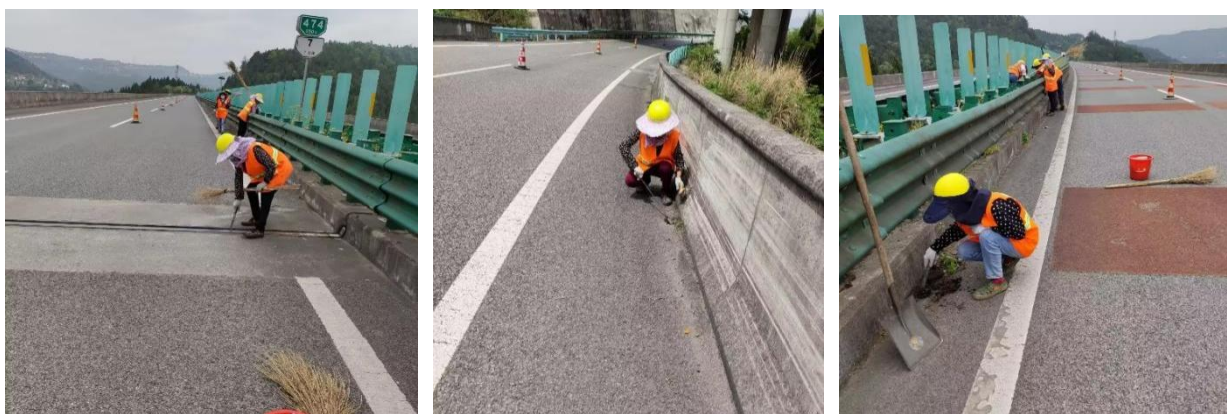
广巴段 K424+400-K481+109、K0-K19+456 清理泄水孔、伸缩缝

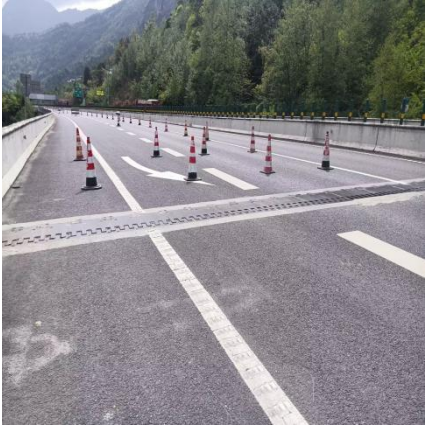
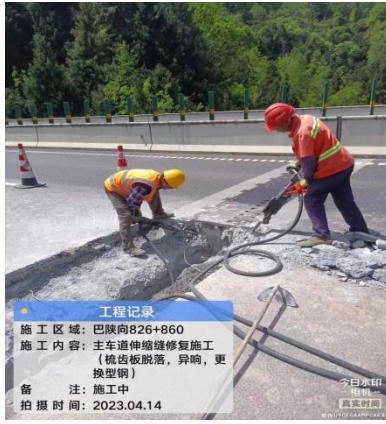
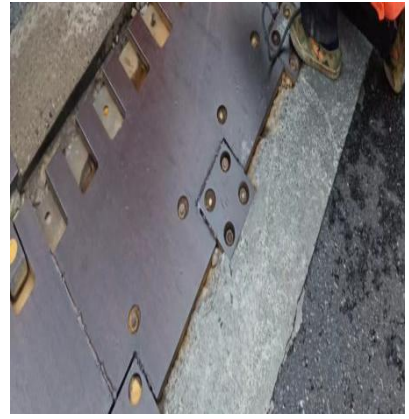
巴陕段巴陕向 826+870 桥梁伸缩缝焊接梳齿板

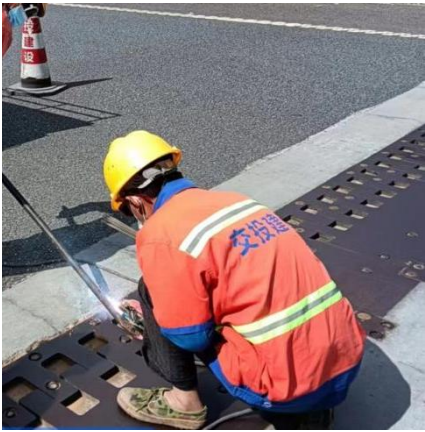
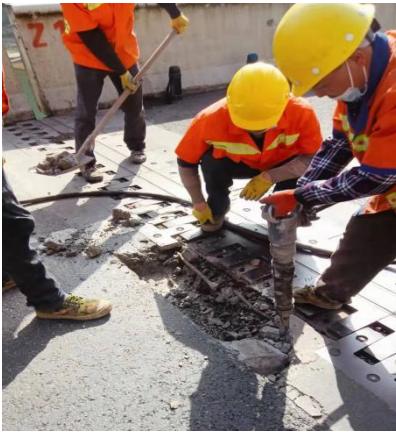
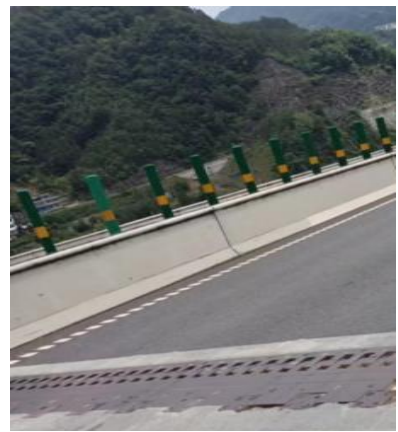
巴陕段陕巴向 827 桥梁伸缩缝焊接梳齿板

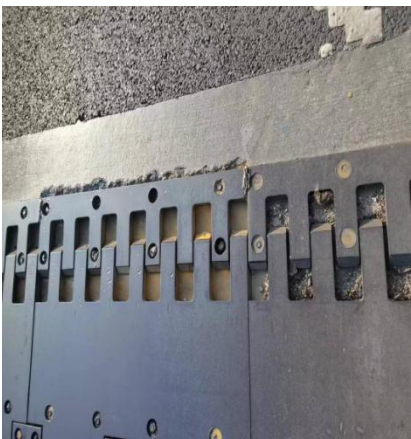
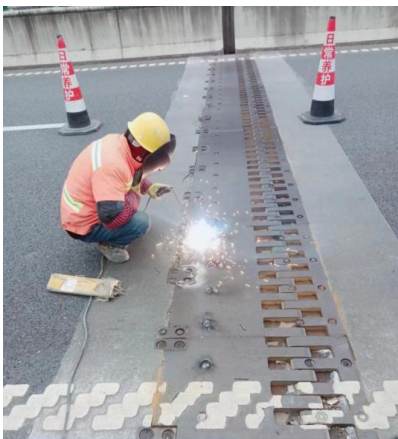
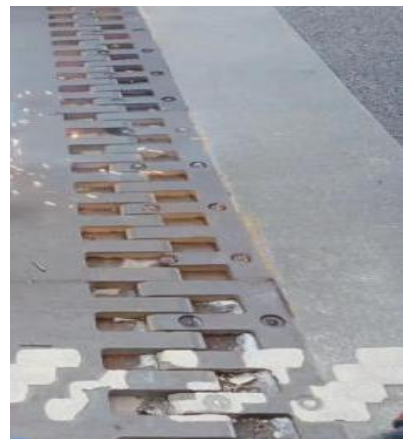
巴陕段陕巴向 816+900 桥梁伸缩缝焊接梳齿板

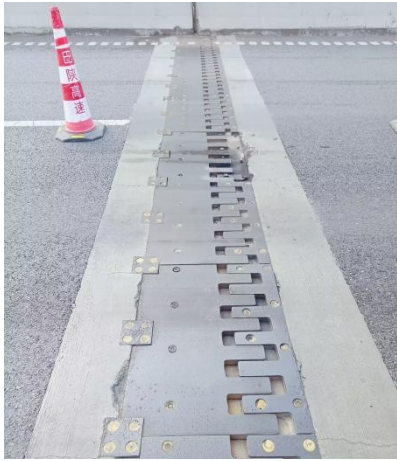
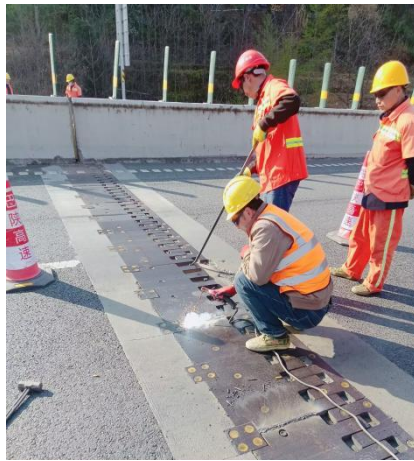
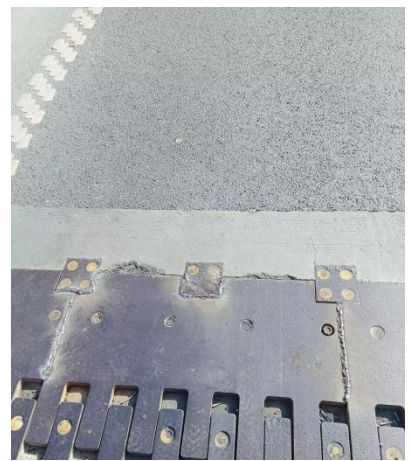
巴陕段陕巴向 812+080 处焊接桥梁伸缩缝梳齿板

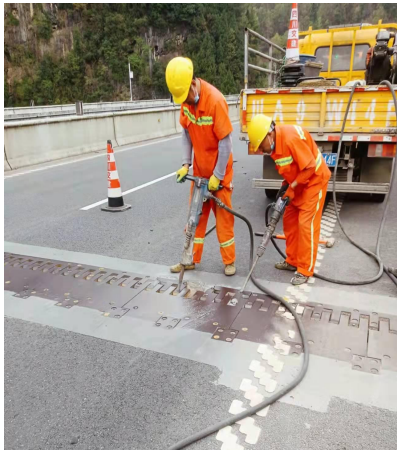
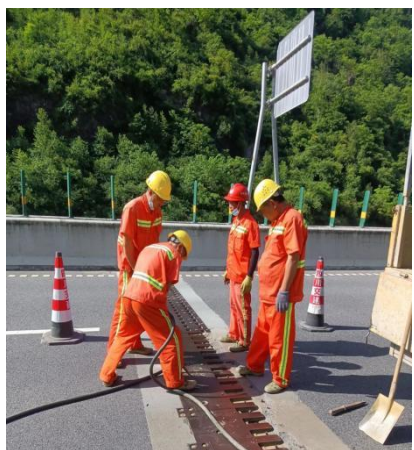
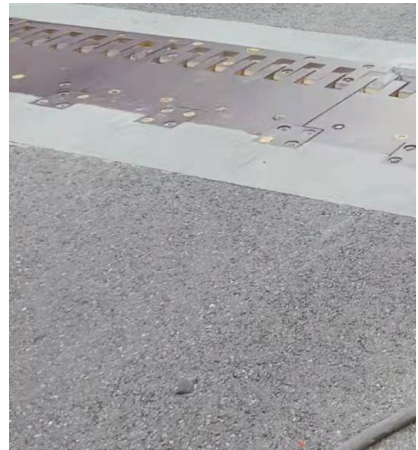
巴陕段巴陕向 820+900 处更换桥梁伸缩缝型钢

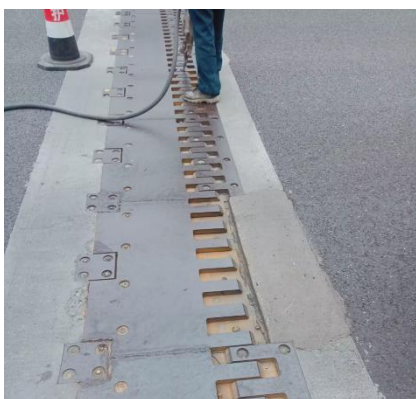
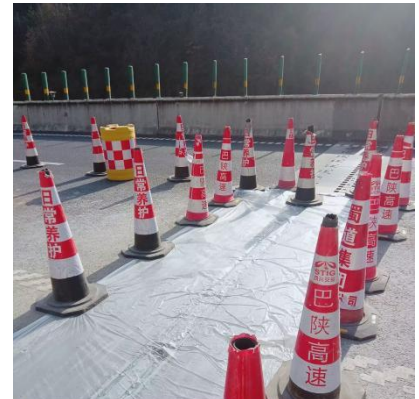
巴陕段巴陕向 825+690 处更换桥梁伸缩缝型钢

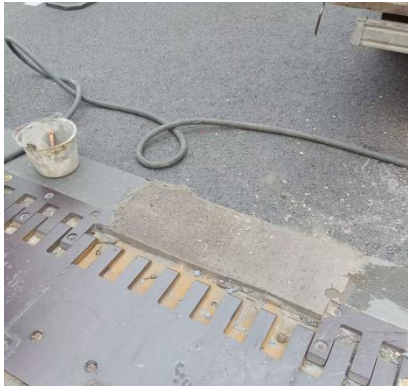
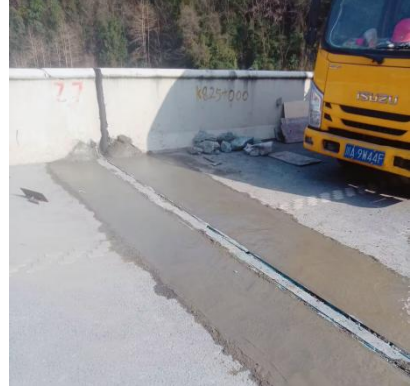
巴陕段巴陕向 825 处更换桥梁伸缩缝型钢

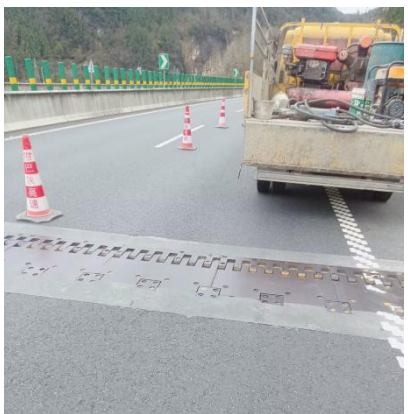
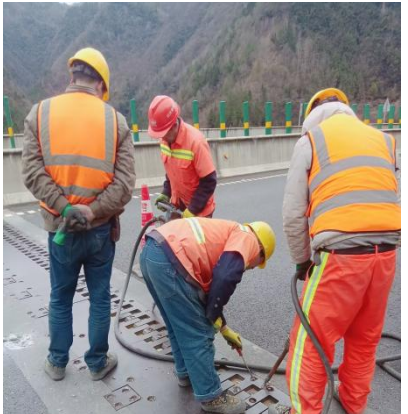
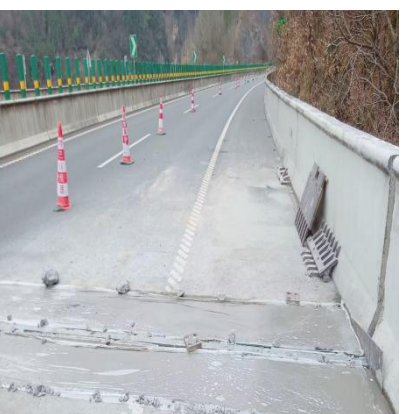
巴陕段巴陕向 825+45 处更换桥梁伸缩缝型钢

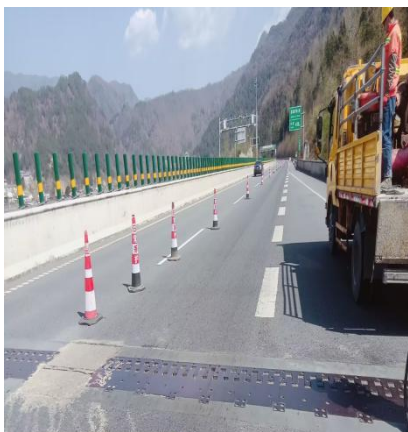
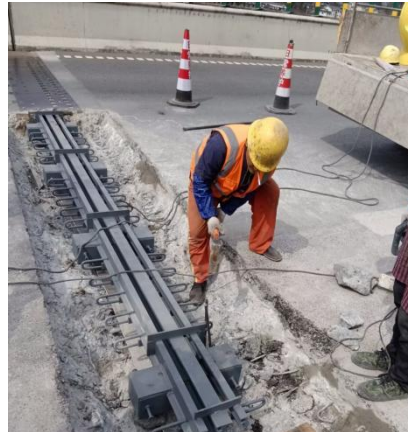
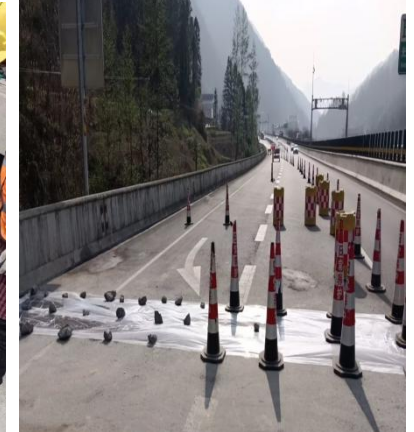
巴陕段陕巴向 830+620 处快凝混凝土找平

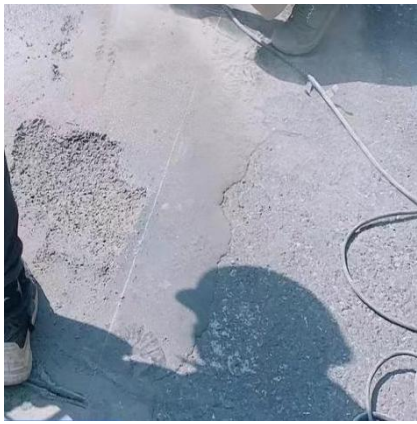
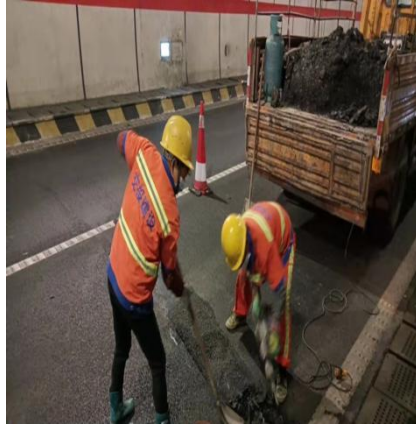
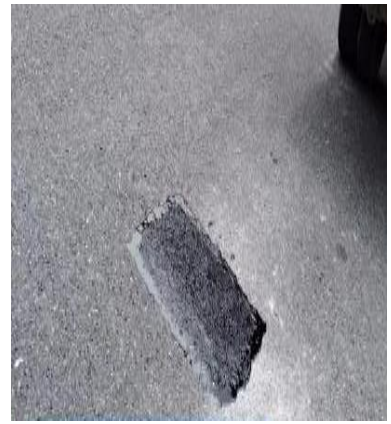
巴陕段陕巴向 839+900 处路面坑洞修补

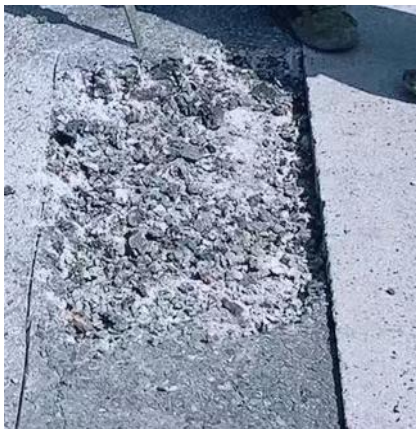
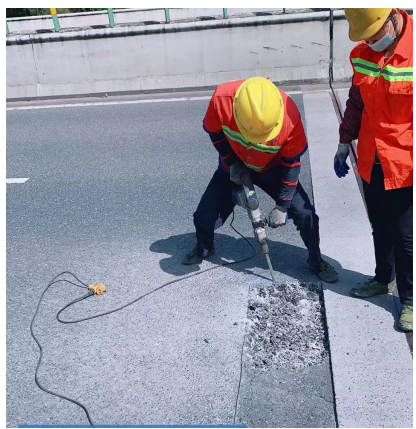
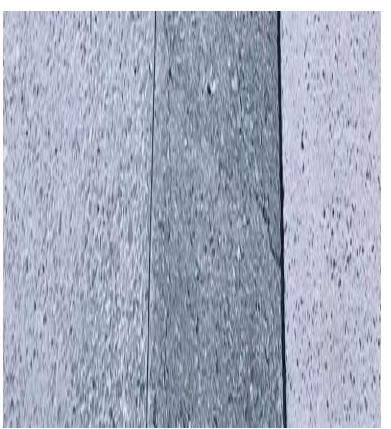
巴陕段巴陕向 841+530 处路面坑洞修补

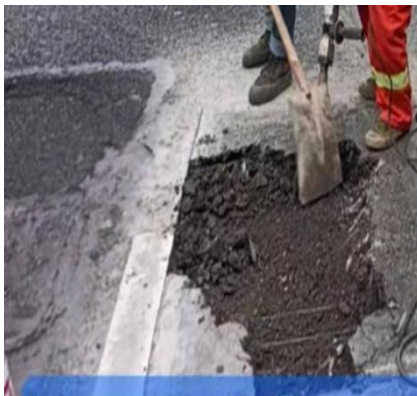
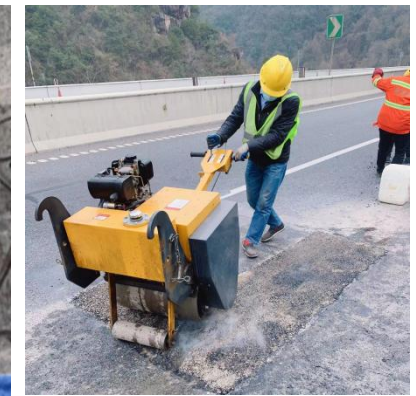
巴陕段巴陕向 809 处路面坑洞修补

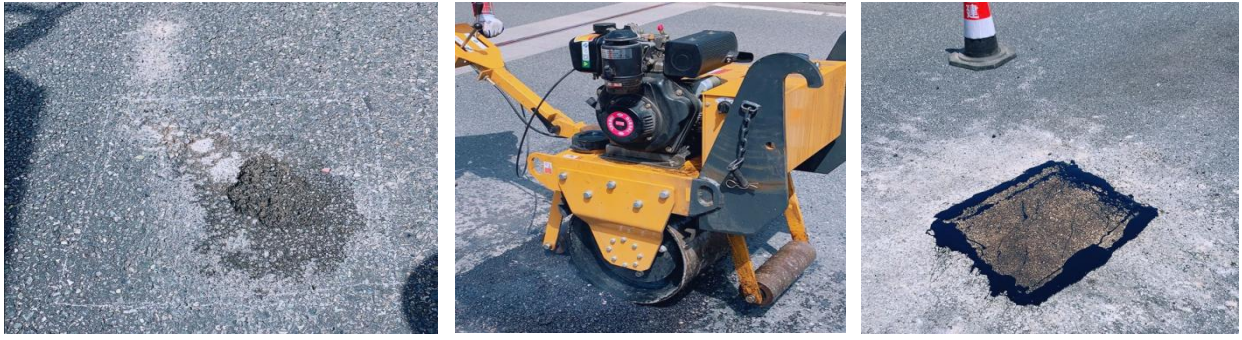
巴陕段陕巴向 841+300 处路面坑洞修补

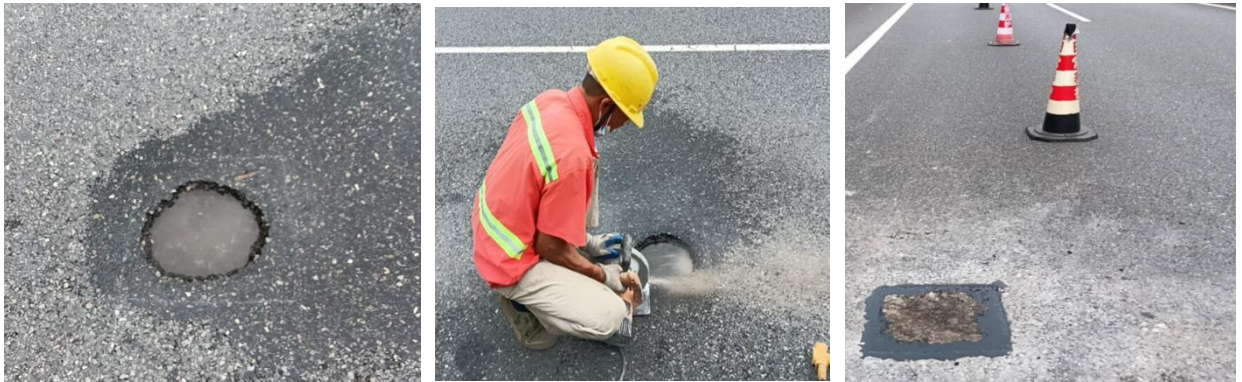
巴陕段陕巴向 851+660 处路面坑洞修补

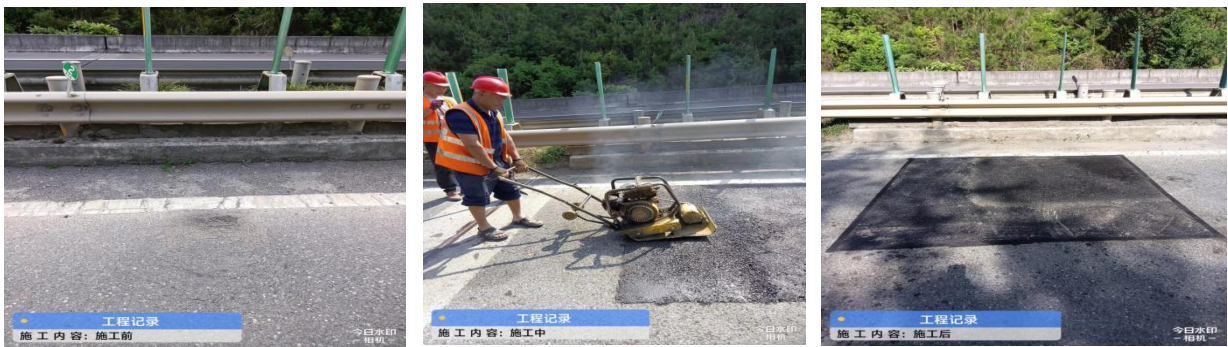
广巴段巴广向 K341+409-K424+400 处路面坑洞修补

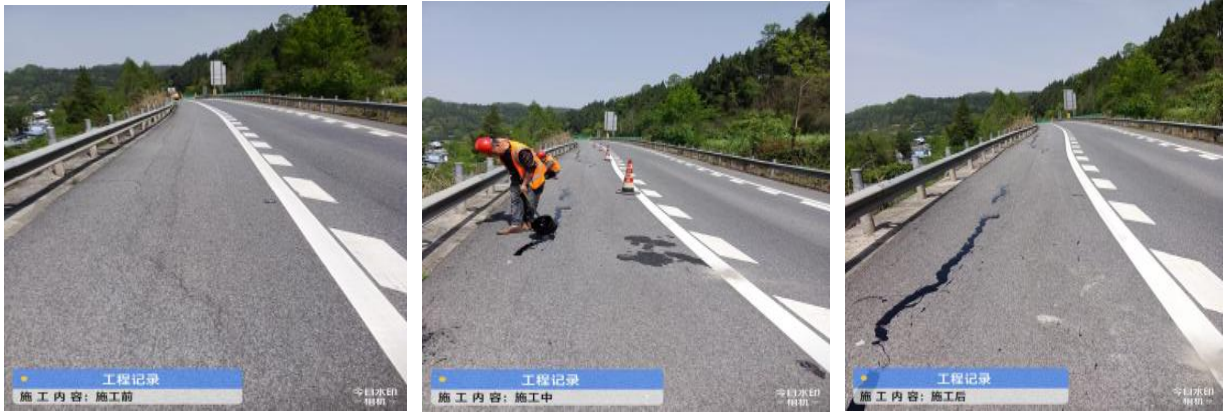
广巴段巴广向 K341+409-K352+000 处路面裂缝修复

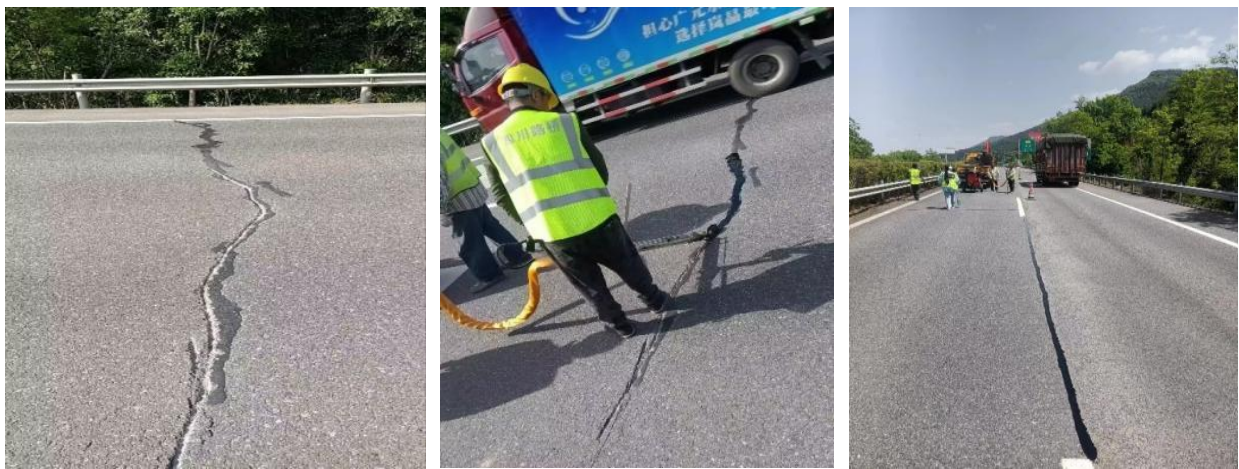
广巴段 K447-452 处路面裂缝修复

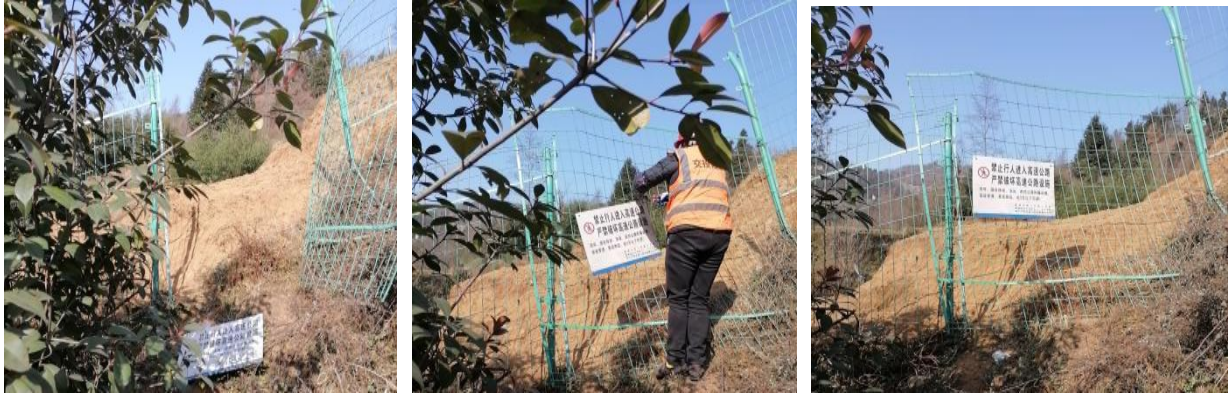
巴陕段陕巴向 827+260,815+916 处更换边网

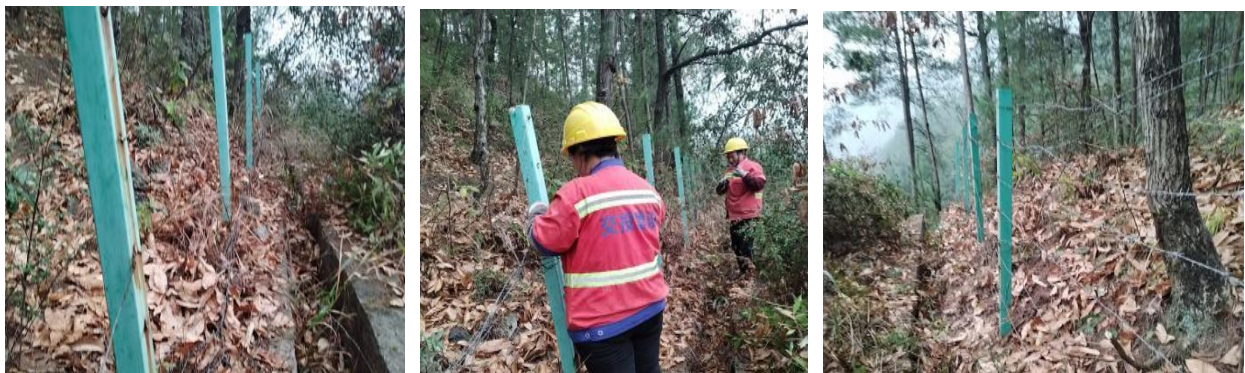
巴陕段陕巴向 837+530 处更换边网

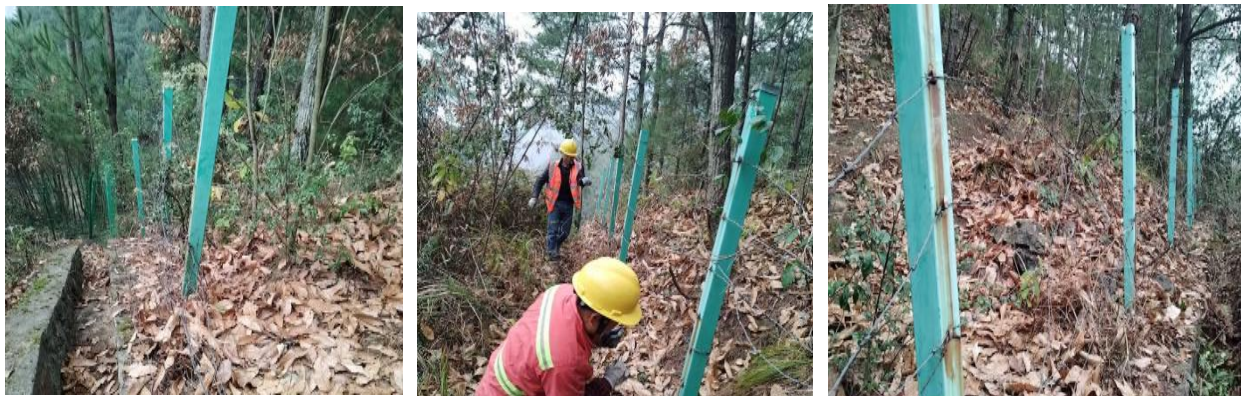
巴陕段陕巴向 837+550 处更换边网

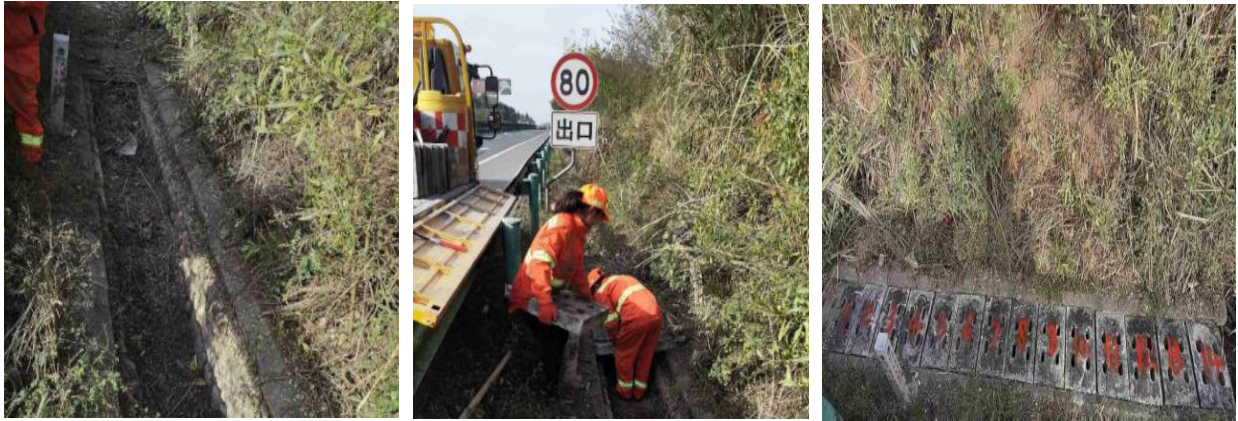
巴南段 K244+400 成都方向安装水沟盖板

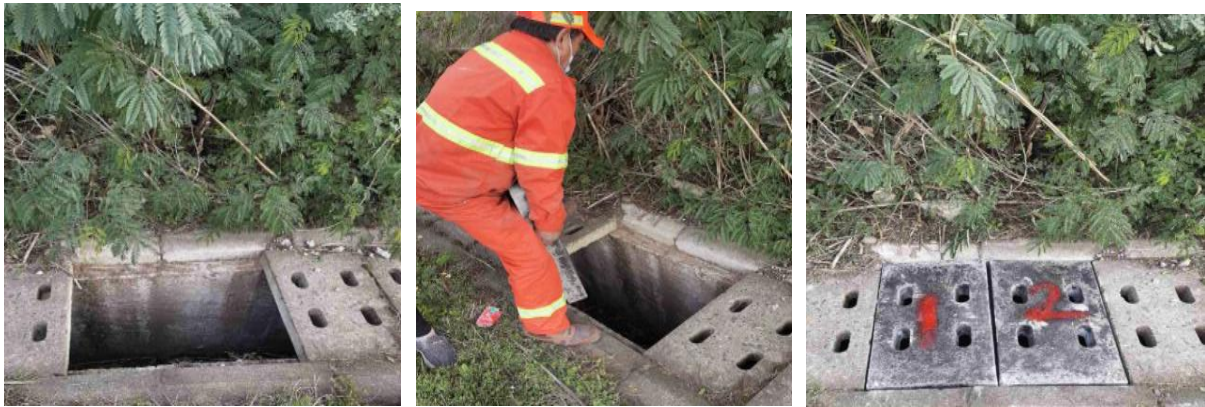
巴南段 K245+700 成都方向安装水沟盖板

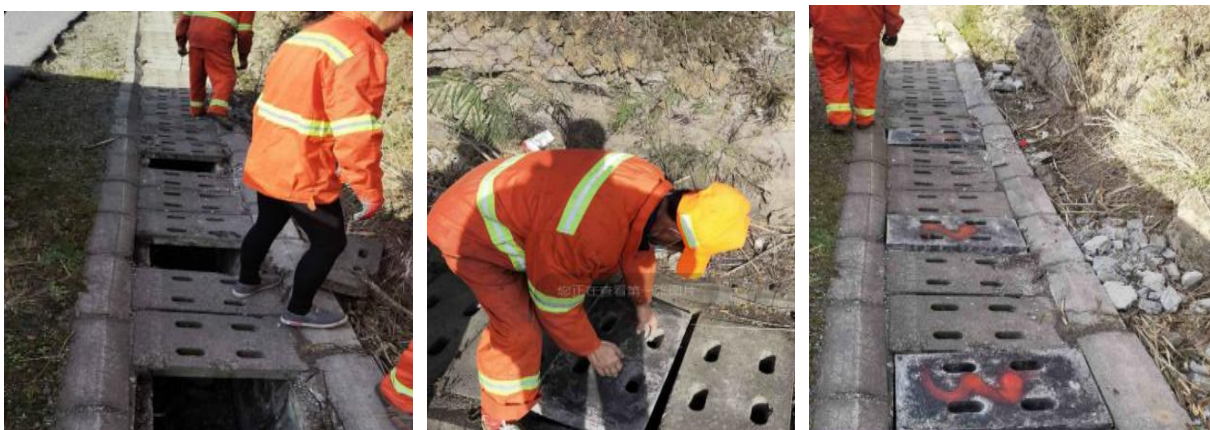
巴南段 K246+200 成都方向安装水沟盖板

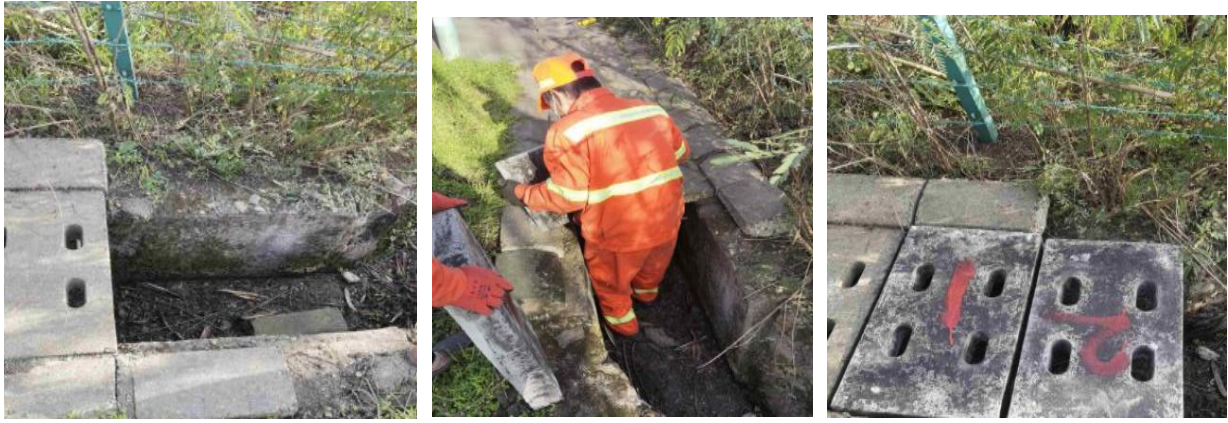
巴南段 K247+700 成都方向安装水沟盖板

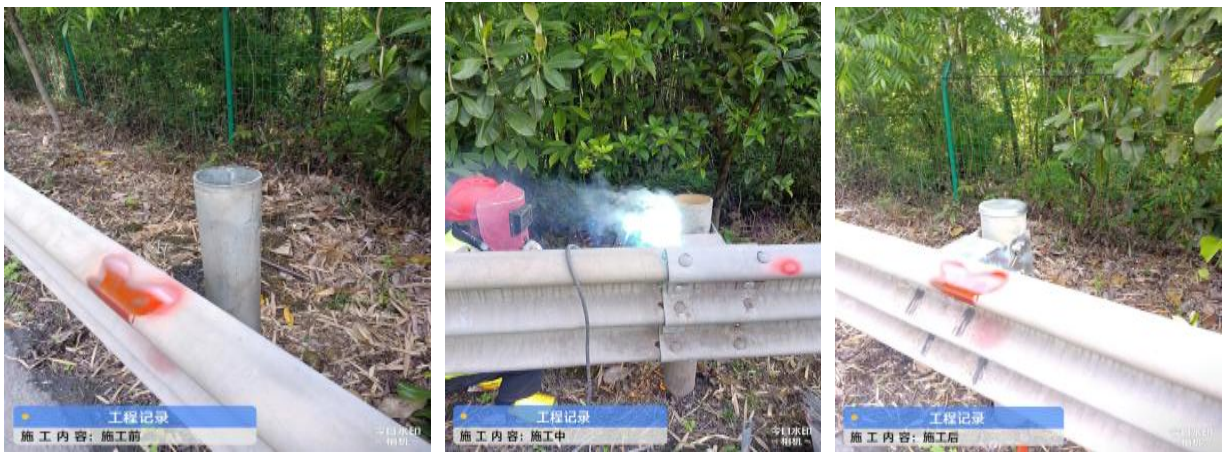
广巴段巴广向 K366+750、巴广向 K369+160 安装托架立柱

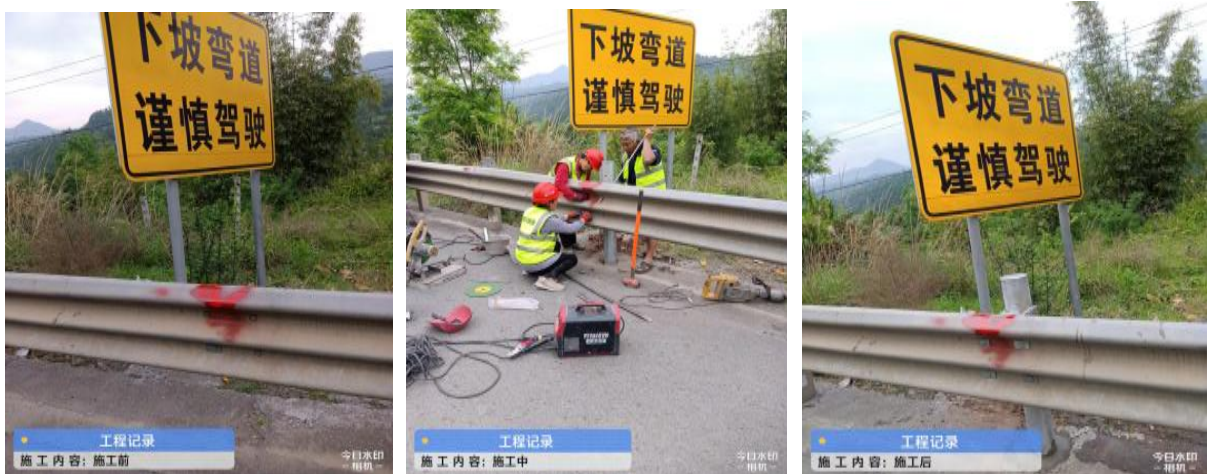
广巴段巴广向 K342+400-K362+200 新增立柱

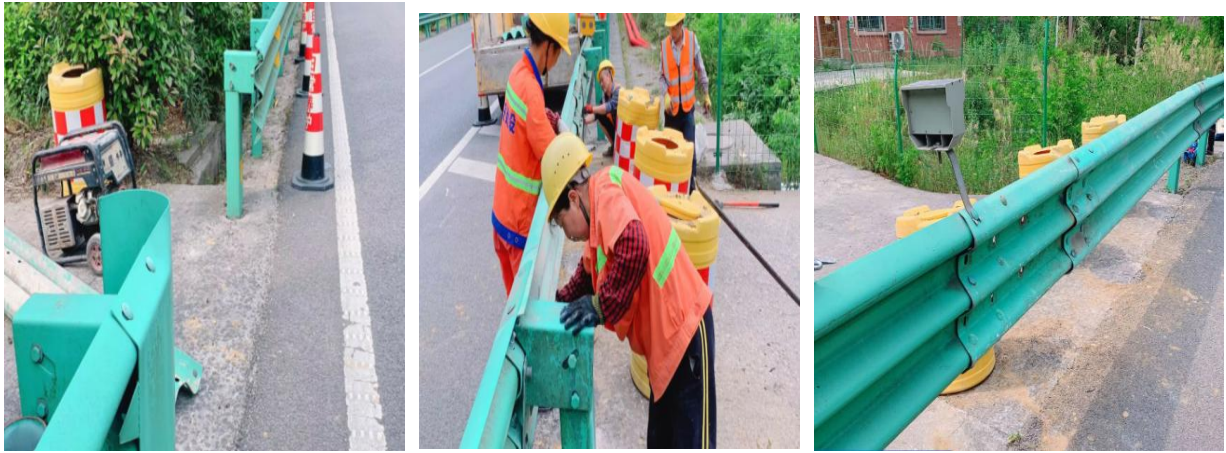
巴陕段 K869 处新增护栏板

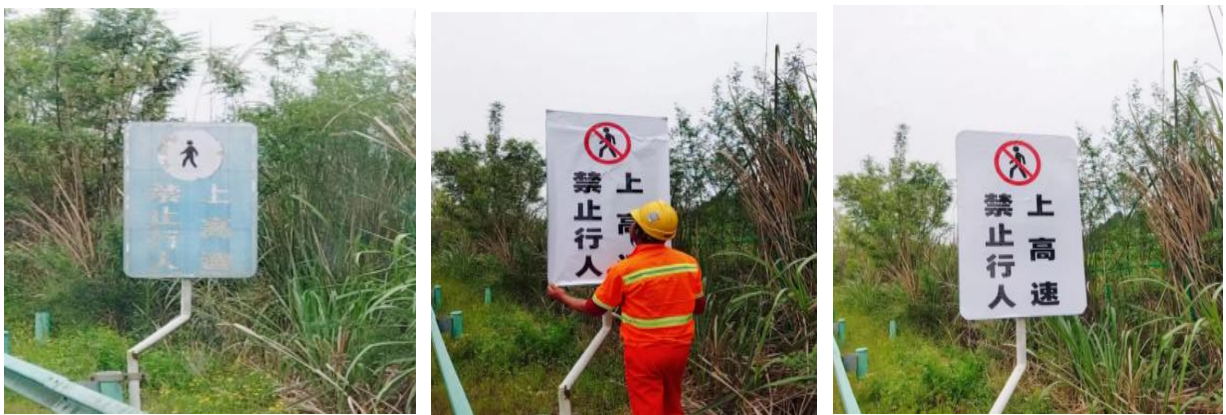
巴南段 K247+900 巴中方向更换行人上高速标志警示膜

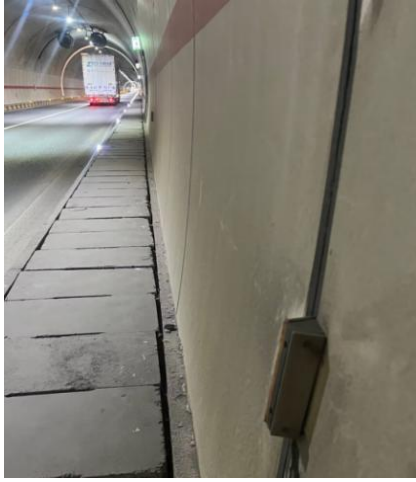
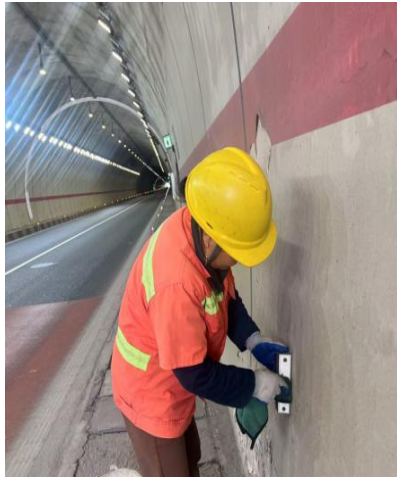
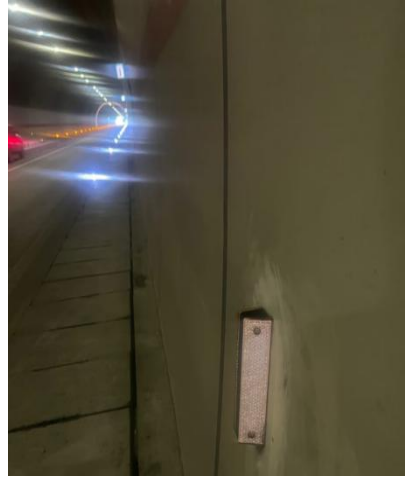
蒋家坡隧道清扫、交安设施擦洗

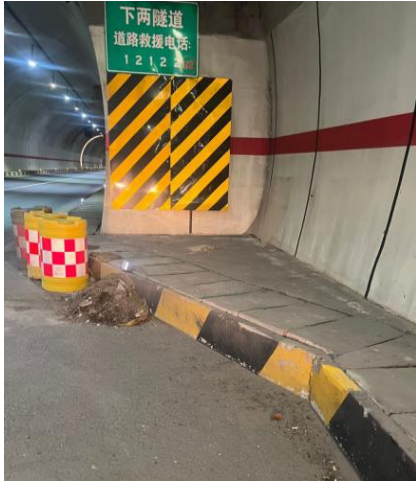
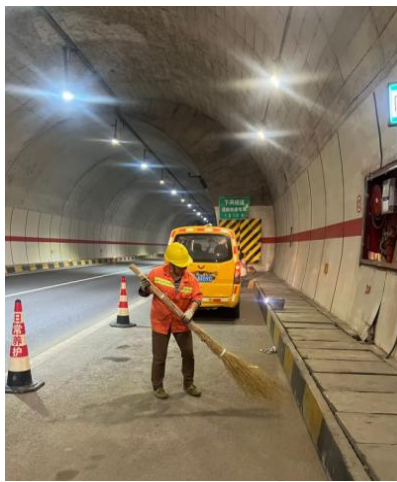
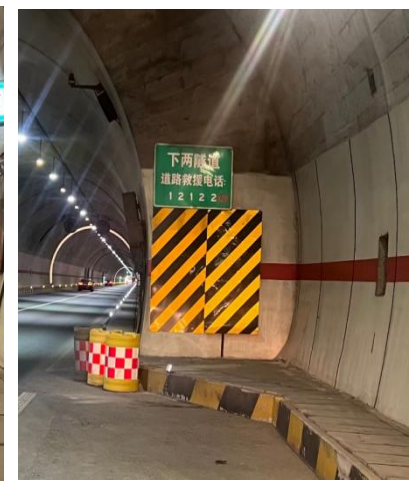
下两隧道清扫、交安设施擦洗

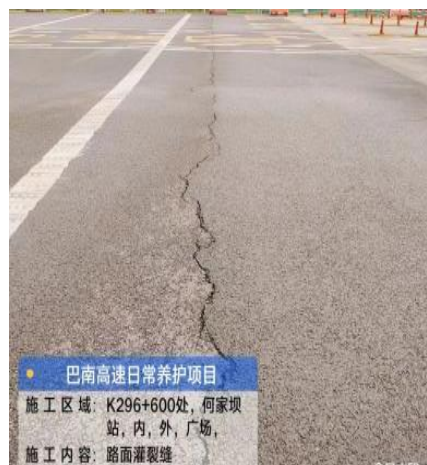
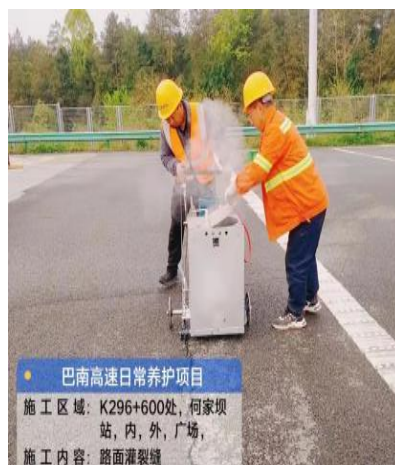
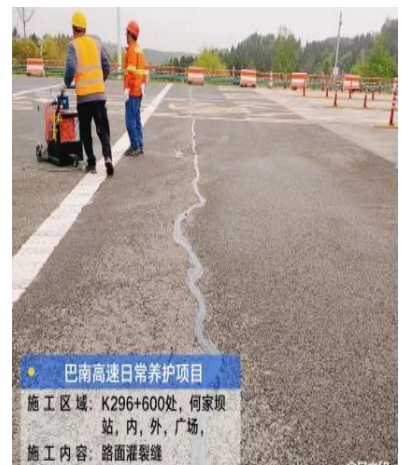
何家坝收费站广场路面修复

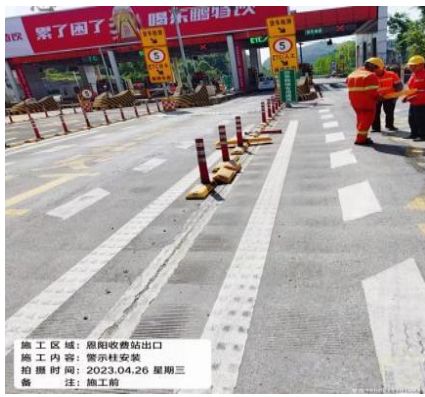
恩阳收费站安装警示桩

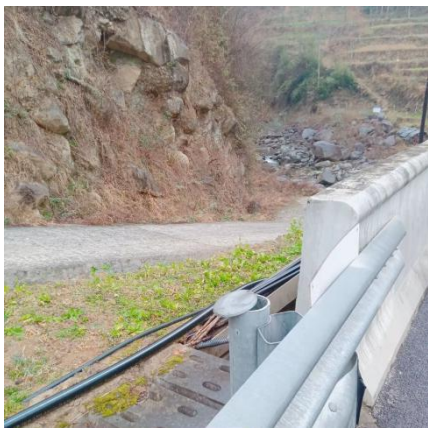
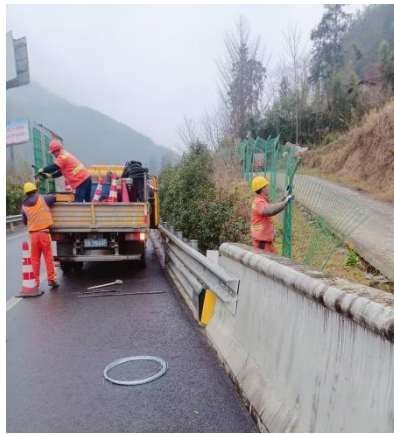
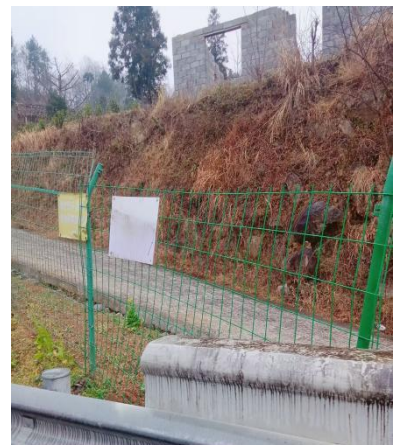
关坝收费站修复边网

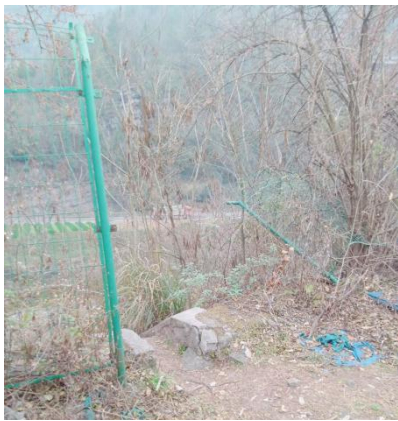
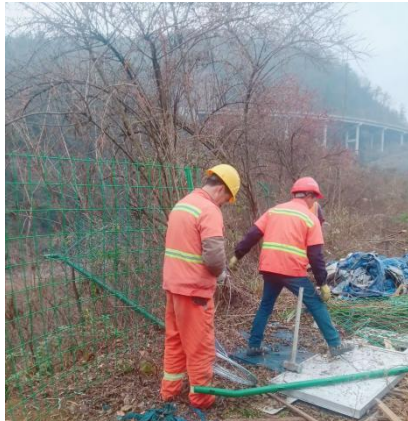
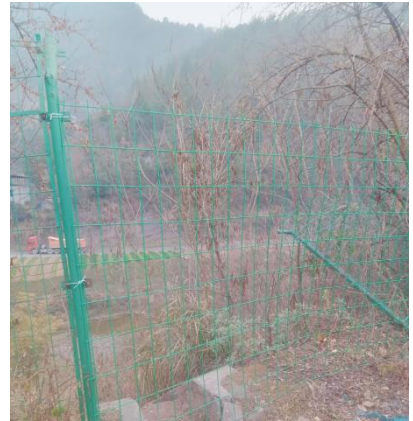
南江服务区修复边网
