秦巴公司路域环境整治提升 工作简报

第一期

四川秦巴高速公路有限责任公司

二〇二三年四月

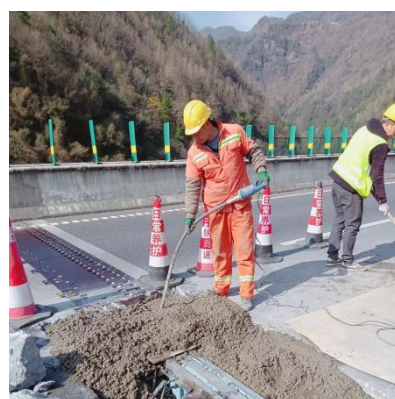
巴陕段巴陕向 825+690 处更换桥梁伸缩缝型钢

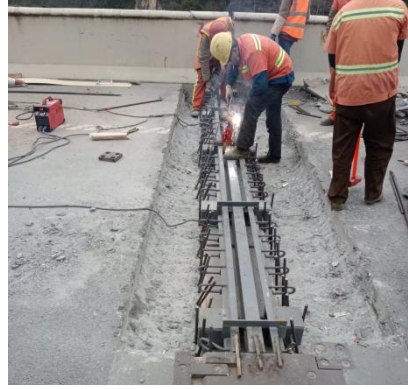
巴陕段巴陕向 825 处更换桥梁伸缩缝型钢

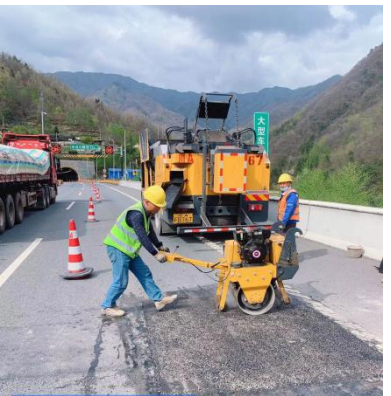
巴陕段巴陕向 809 处路面坑洞修补

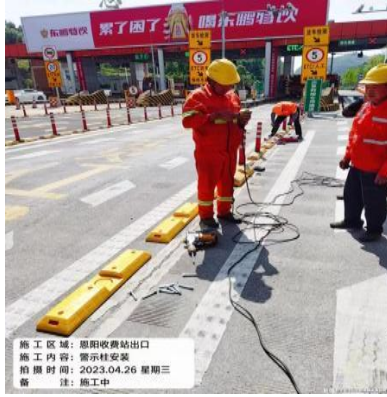
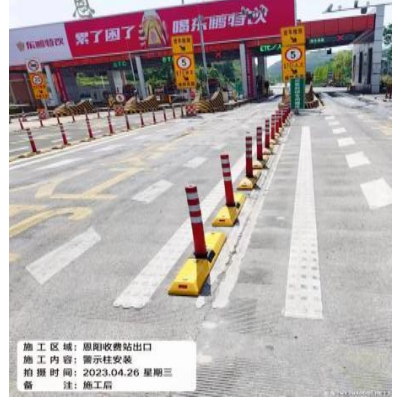
恩阳收费站安装警示桩
